SUOMEN RAKENNUSKUL TUURIN YLEISLUETTELO		SAVONLINNAN MAAKUNTAMUSEO	
KOHDEINVENTOINTILOMAKE			
1. Lääni	Itä-Suomi	3. Kohde	
2. Kunta	Savonlinna	Hulikka (Miettisen talo)

10. RAKENNUKSEN KUVAUS			
Rakennus n:o 1			
Nyk. käyttö	liikerakennus (kirpputori)		
Alkup. käyttö	asuinrakennus		
Rak. aika	1864 (1908–1914) (1966–1968) (1968–1969)		
Suunnittelija	– (–) (–) (Martti Hoviniemi)		
Kerrosluku	(itääpä ja kuistin alus kellarikäytössä, maa- ja lautalattiat) + 1		
Perusta	kivi ja laasti, pääjulkisivun suurelta osin betonoitu kadun puolelta		
Runko	hirsi, lyhytnurkka; kuistiosa rankorakenteinen		
Kattomuoto	harjakatto		
Kate	saumattu pelti		
Vuoraus	vaaka- ja pysty-laudoitus, keila-, helmi- ja tasapontti		
Ulkovärit	seinät vaaleat; listat, vuorilaudat, räystäslaudat, nurkkapilasterit ja -laudat, konsolit, ovet keltaiset		
Kunto	kohtuullinen		
Erityispiirteet	Sveitsiläis- eli lehtisahatyylinen koristelu itääpädyän 1. kerroksen ikkunoiden vuorilautojen yläosassa, räystäään alapuolisissa kuvioituissa räystäslautoissa ja pää- ja takajulkisivun vintin ikkunoiden vuorilautojen yläosassa. Räystäään S-kirjaimen muotoiset konsolit. Nurkkapilasterit. Friisiosan jatkuminen päädyissä.

SUOMEN RAKENNUS

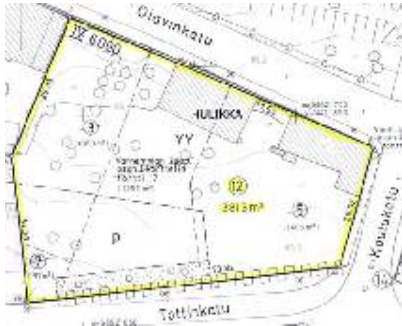
Tonttikartta, tontinmittaustoitumus 27/1988.
Toimitus merkitty tonttirekisteriin 21.10.1988.

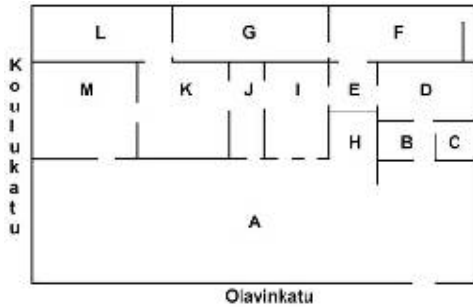
Kirjaimet A–M viittaavat 1. kerroksesta otettuihin
valokuviin. Rakennuksessa on kaksi pönttö- ja kaksi
kaakeliuunia.

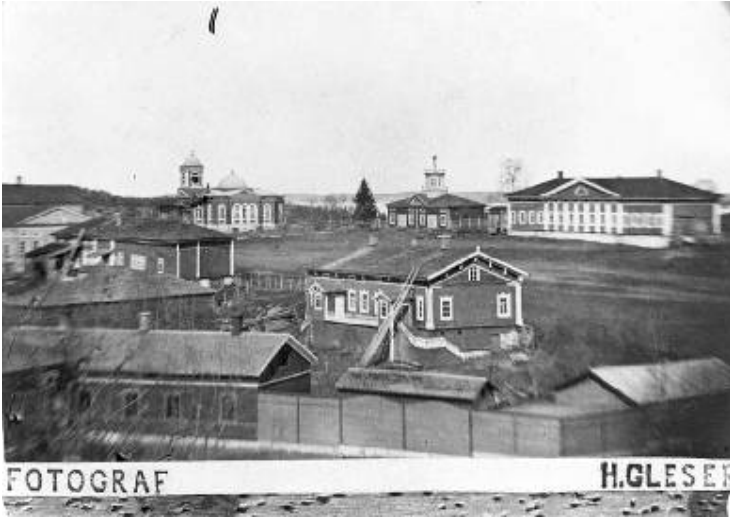
Savonlinnan maakuntamuseon kuva-arkisto 49:61 1

Olavintori (Isotori) kuvattuna Näkälinnanmäeltä (ei tornista) 1860–70-luvulla. Tässä kuvassa nyk. Olavinkatu 28:ssa on vielä mm. sveitsiläistyylinen räystäs- eli päätykukka paikoillaan itäpäädyssä harjalla. Kuvajaaja H. Gleser.

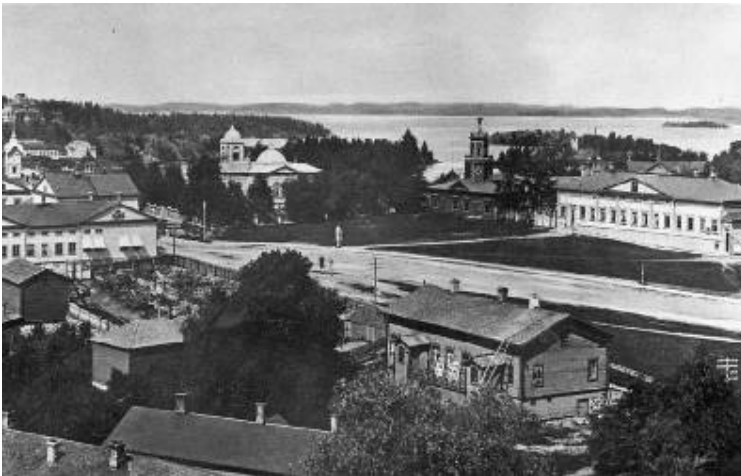
Savonlinnan maakuntamuseon kuva-arkisto 3:73

Näkymä Näkälinnan tornista luoteeseen Olavintorille. Etualalla Olavinkatu 28. Vas. Apteekki ja vesitehdas (Olavinkatu 32). Taempana Pikkukirkko, Paloasema ja Kaupungintalo (Olavinkatu 27). Taustalla mm. Piispanlinna ja Haapavettä. Kuvattu vuosien 1897–1905 välisenä aikana.

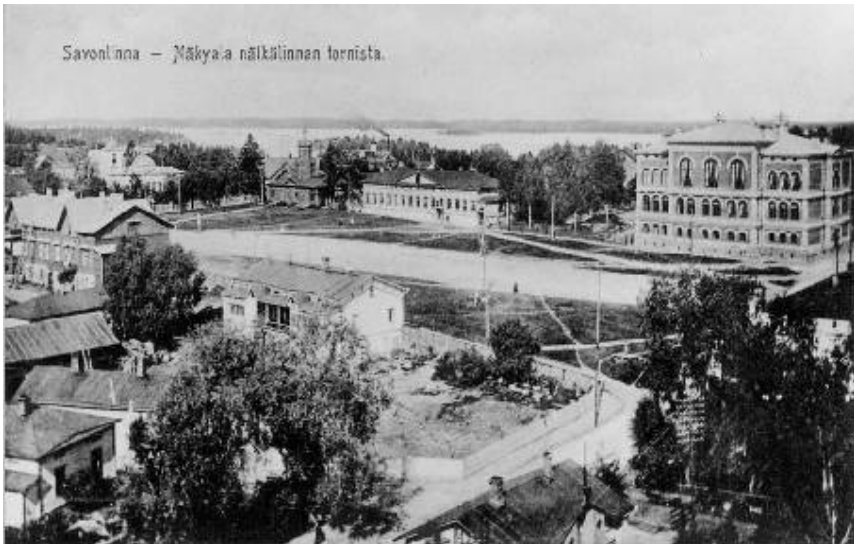
Savonlinnan maakuntamuseon kuva-arkisto 78:471

Näkymä Nälkälinnanmäeltä luoteeseen. Nyk. Olavinkatu 28:aan on vaihtunut peltikatto ja rakennuksen takaosaan on rakennettu koko sivun mittainen kuisti. Kuvattu kesällä vuosien 1908–1912 välisenä aikana.

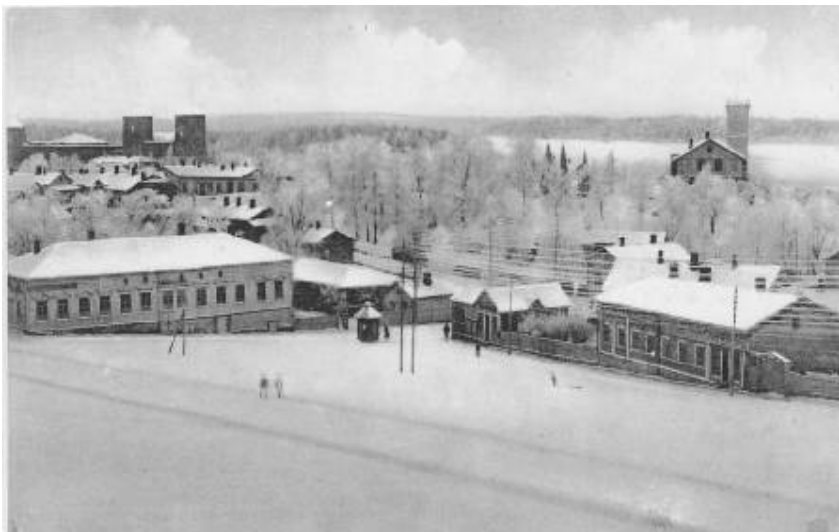
Savonlinnan maakuntamuseon kuva-arkisto 3:108

Olavintori kuvattuna palotornista kaakkoon, oikealla nyk. Hulikan talo, jonka liikekyllissä lukee Savonlinnan Uusi Rautakauppa Osakeyhtiö. Kuvattu vuoden 1914 jälkeen – tod.näk. 1910–1920-luvuilla.

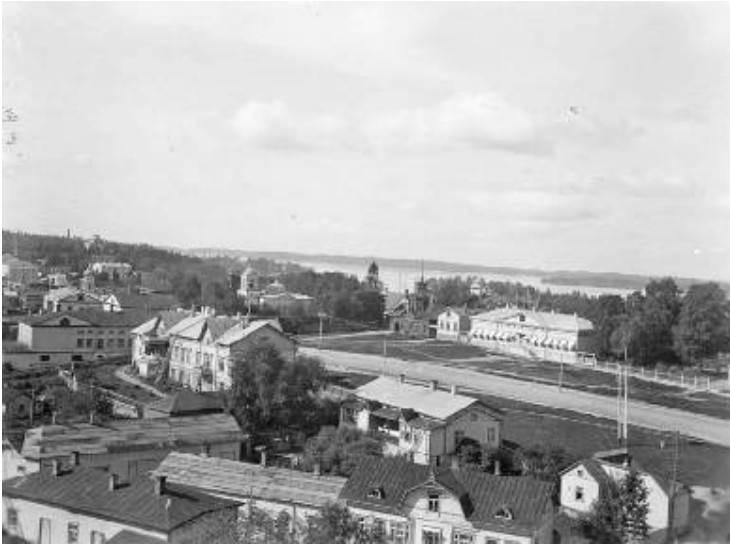
Savonlinnan maakuntamuseon kuva-arkisto 1129:1
Keskellä nyk. Olavinkatu 28. Alkuperäinen kuvateksti: "Hungerborgista näköala luoteeseen 1928. A. Ps.". Kuvaaja Albert Abraham Petrelius.

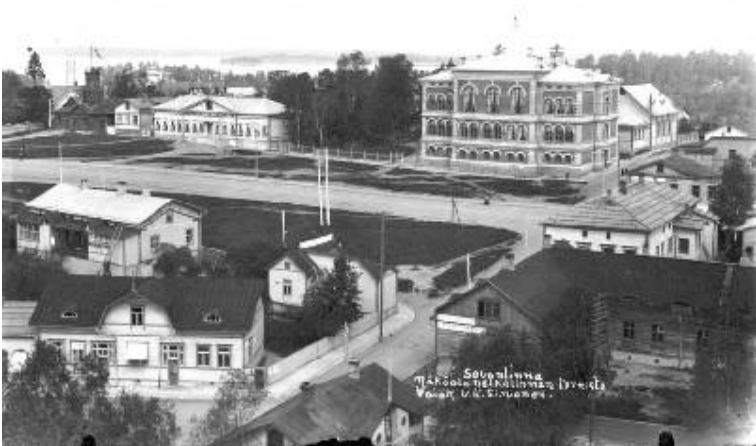
Savonlinnan maakuntamuseon kuva-arkisto 49:530
Näkymä Näkälinnan tornista luoteeseen. Vasem. reunassa Miettisen talo (nyk. Olavink. 28) ja kesk. Valokuvaamo Olavin (Sihvonen) talo. Olavinkadun pohjoisreunalla vasemmalta: ruiskuhuone (paloasema), poliisilaitos, kaupungintalo ja lyseo. Kuvattu vuosien 1929–1932 välisenä aikana, kuvaaja V. A. Sihvonen Savonlinna.

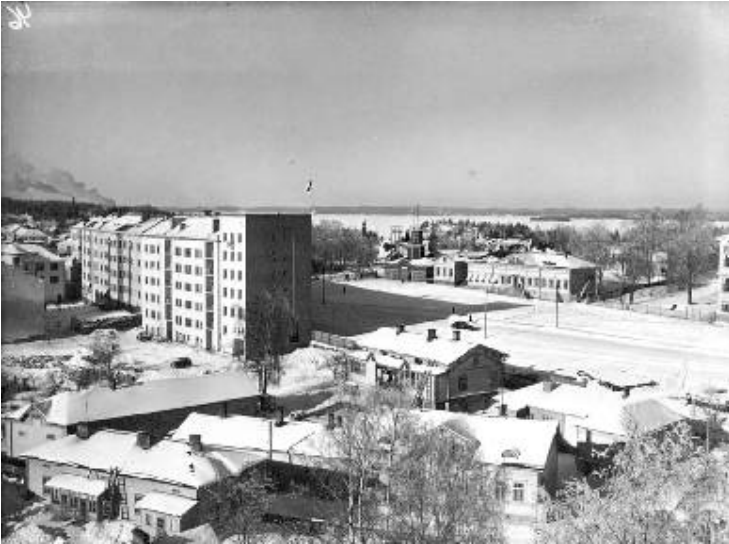
Savonlinnan maakuntamuseon kuva-arkisto 49:517

Näköala Nälkälinnan tornista luoteeseen. Etualalla puutaloja Tottinkadun varrella. Taustalla vasemmalta korkeat tornitalot Linnanhoivi, Kyrönkartano ja Torihovi. Keskellä Olavinkatu 28. Kuvattu 1949–1950-luvulla, kuvaaja Sihvonon Savonlinna.

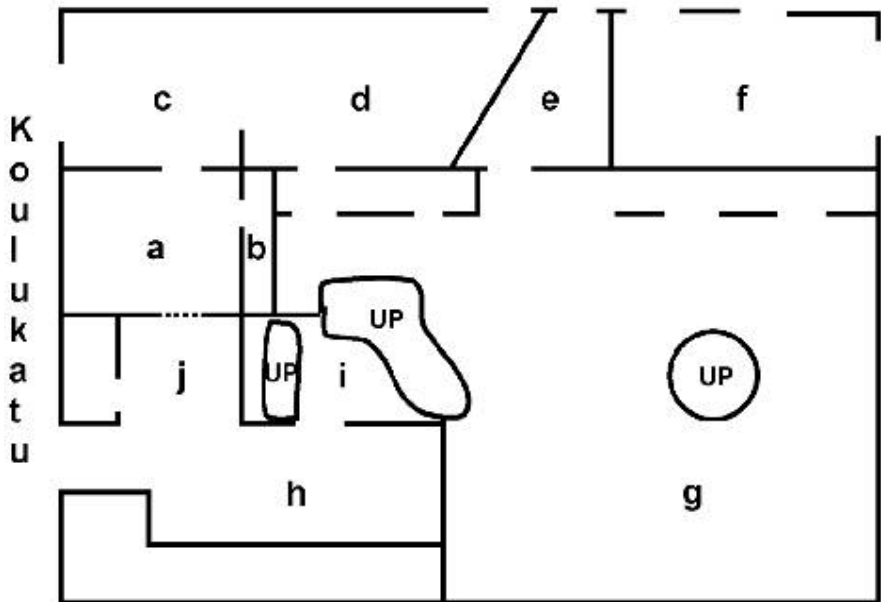
Hulikan kellari ja perustus, kuvattu 31.8.2010 (1–11) ja 7.9.2010 (12–16). Kirjaimet viittaavat tiloista otettuihin valokuviin. UP = kivinen uunin pohja.

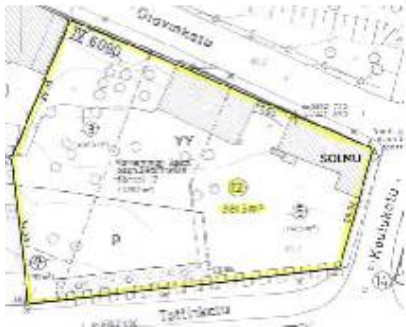
18. OTE PERUSKARTASTA
TAI ASEMAPIIRROS

Tonttikartta, tontinmittaustoitimus 27/1988.
Toimitus merkitty tonttirekisteriin 21.10.1988.

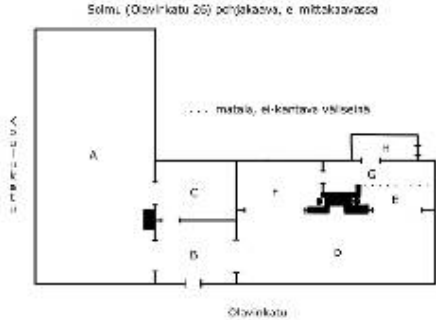
19. POHJAPIIRROS TAI TIETOJA
SISÄTILOISTA

Kirjaimet A–H viittaavat tiloista otettuihin valokuviin, A–C (vanha osa, rak. 1914, muutos 1937), D–H (uusi osa, muutos vuosien 1949–1955 välisenä aikana, lattia n. 30 cm, korkeammalla, kaksi pönttöuunijä). Rakennuksessa ei ole vesijohtoa tai viemäreitä.

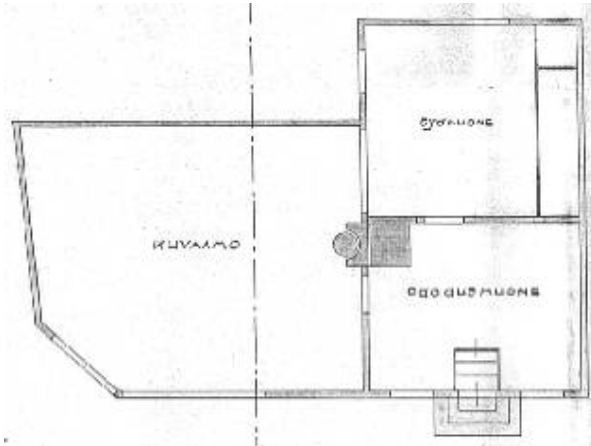
– Rakennustoimenpide: ”Piiustus valokuvaamorakennusta (ja vähempiä asuinrakennuksen muutoksia) varten tontille N:o 17a ja b Savonlinnan kaupungin vanhemman osan I:ssä korttelissa”, tehty 9.3.1914, vahvistettu 5.10.1914.

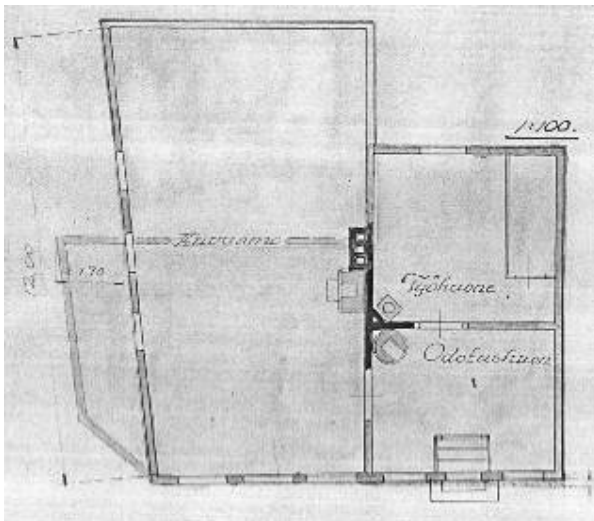
– Rakennustoimenpide: valokuvaamorakennuksen Koulukadun puoleisen seinäosan siirto asemakaavan osoittamaan katulinjaan ja rakennuksen jatkaminen vastaavalla seinäosalla 12,4 m:n pituiseksi, vahvistettu 9.3.1937.

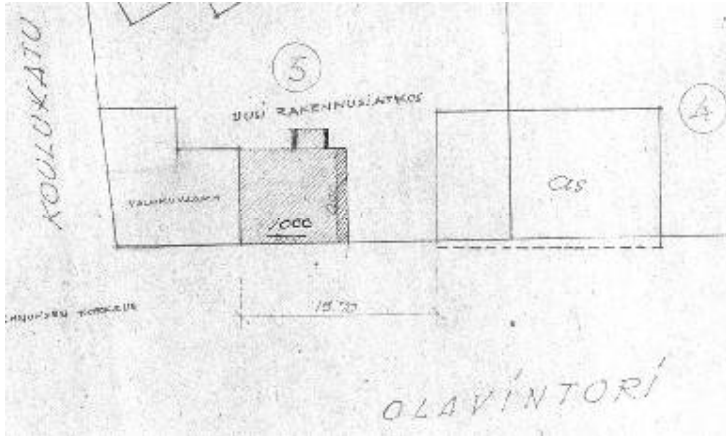
– Rakennustoimenpide: uudisrakennuksen liikehuoneiston (myymälän) rakentaminen valokuvaamon jatkoksi, vahvistettu 22.12.1948.

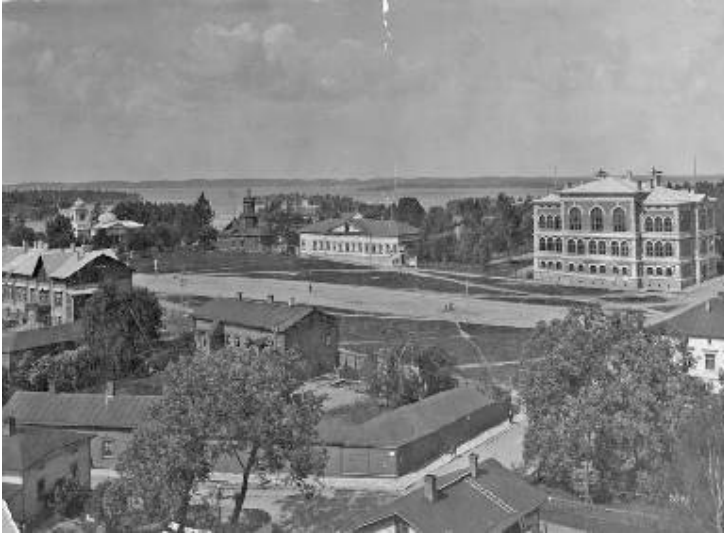
Savonlinnan maakuntamuseon kuva-arkisto 78:513
Olavintori, kesä 1908–1912, näkymä Näkälinnasta luoteeseen, nyk. Solmun taloa ei ole vielä rakennettu.

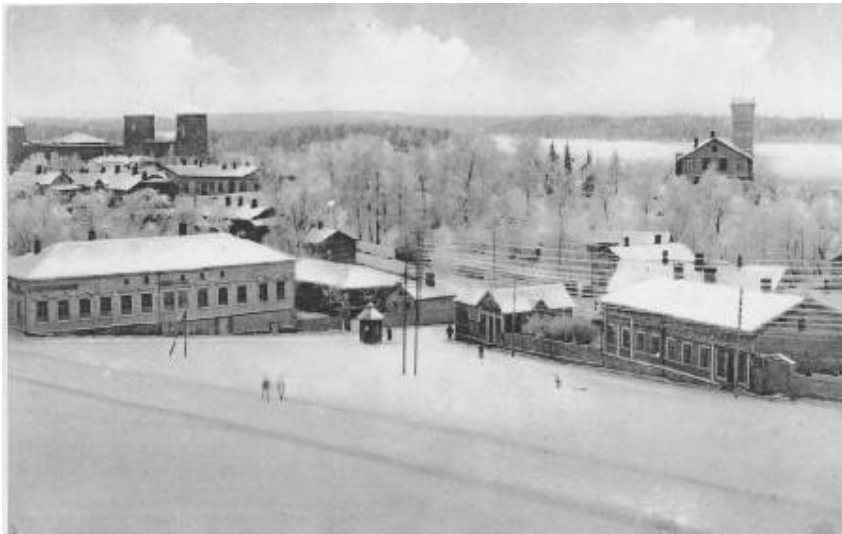
Savonlinnan maakuntamuseon kuva-arkisto 3:108
Olavintori kuvattuna palotornista kaakkoon, alanurkassa nyk. Solmun talo, kuvattu vuoden 1914 jälkeen – tod.näk. 1910–1920-luvuilla.

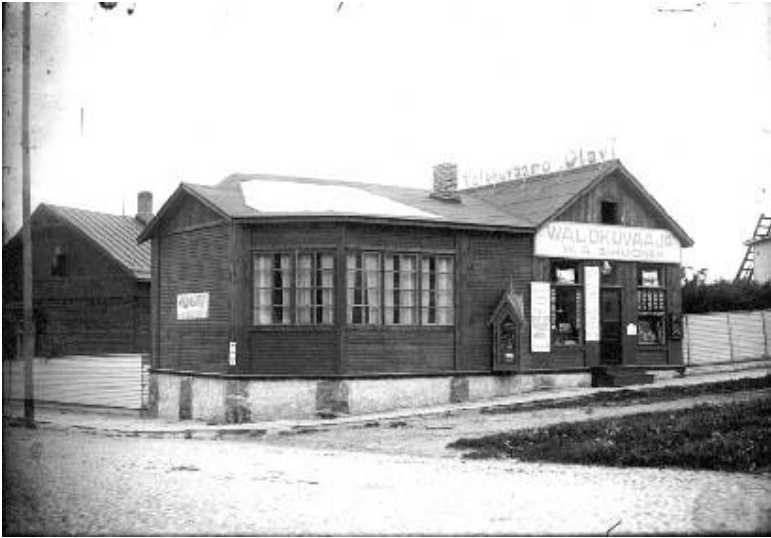
Savonlinnan maakuntamuseon kuva-arkisto 49:628
Valokuvaamo Olavi vuoden 1914 jälkeen – tod.näk. 1920-luvulla, vasemmalla Koulukatu,
oikealla Olavintori, kuvaaja V. A. Sihvonen.

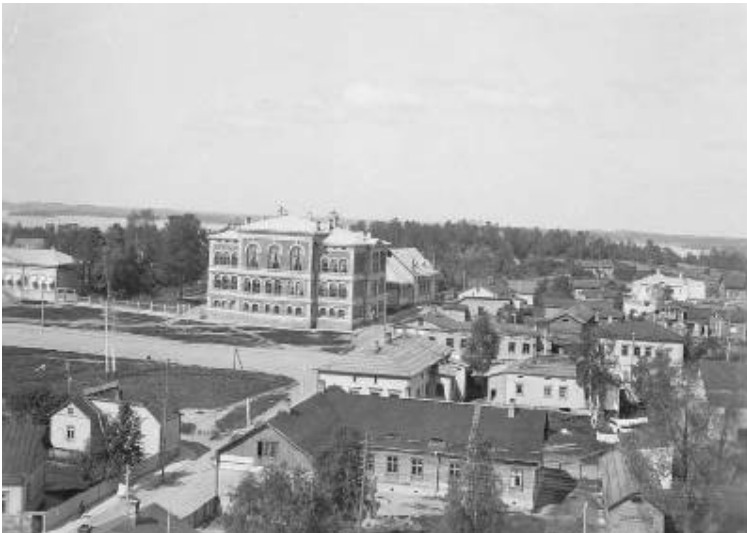
Savonlinnan maakuntamuseon kuva-arkisto 1129:8
Nyk. Solmun talo Olavintorin alalaidassa vuonna 1927 kuvattuna Näлкälinnasta
pohjoiseen, kuvaaja Albert Abraham Petrelius.

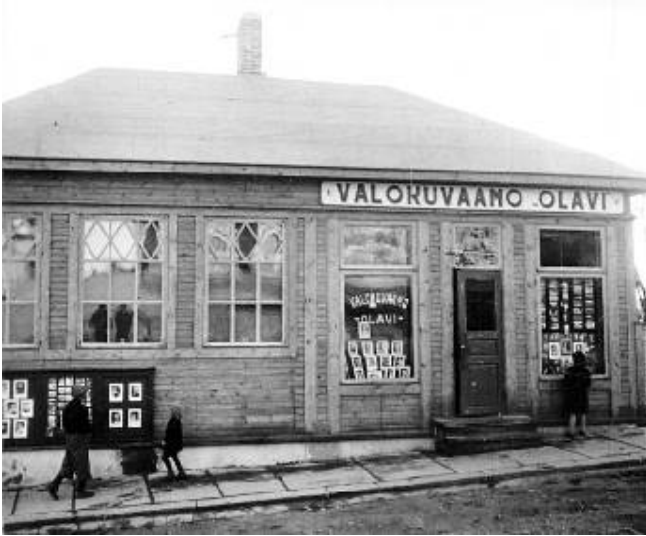
Savonlinnan maakuntamuseon kuva-arkisto 54:18

Valokuvaamo Olavi 1930-luvun lopulla – vuoden 1937 muutoksen jälkeen, kuvaaja Paavo Sihvonen, Savonlinna.

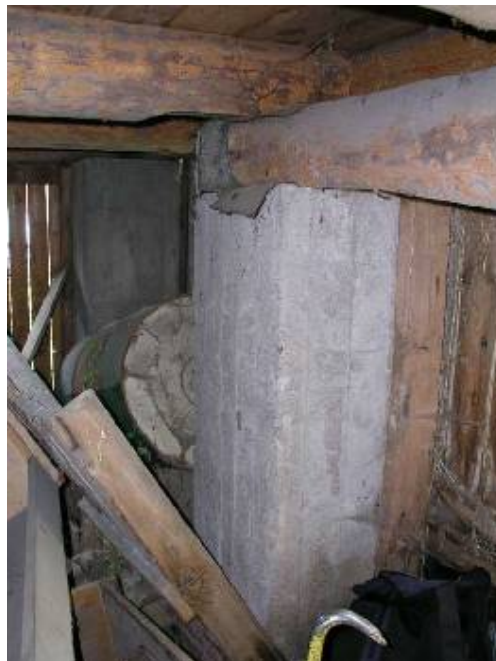
2-1

Solmun perustus. Piirros ei ole mittakaavassa. Kuvattu 27.8.2010.

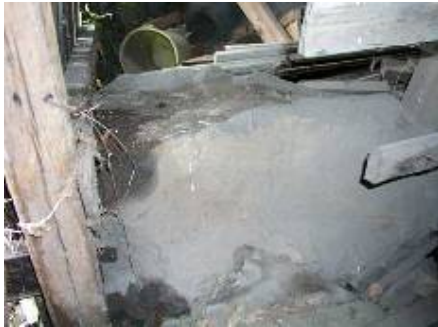
20 tukin päässä A-leima

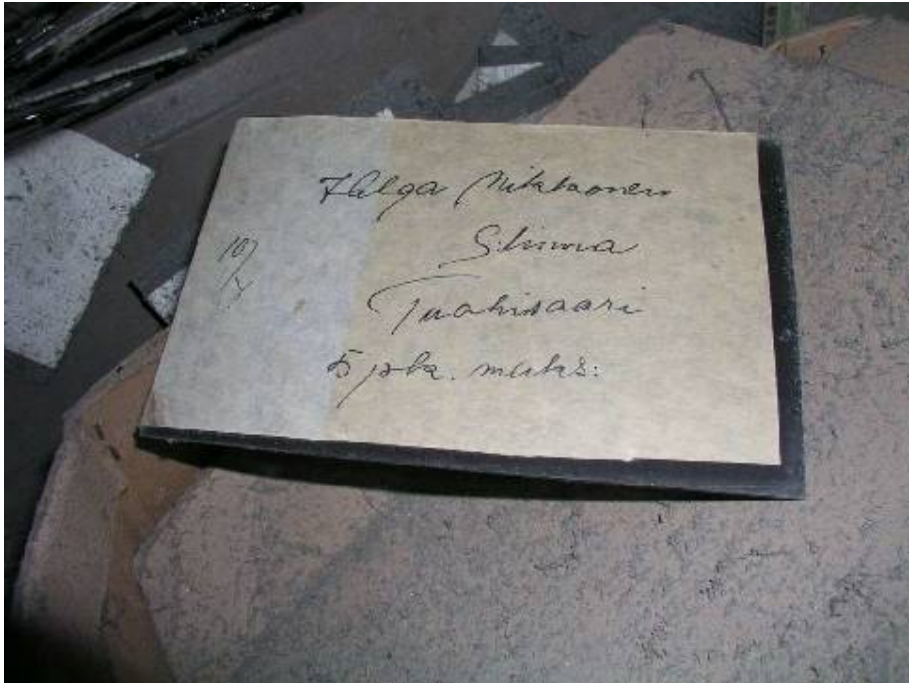
Vuoden 1937 jatko-osan Tottinkadun puoleisessa päässä on jäänteitä valokuvaamon toiminnasta kuten tämä ikkuna ja...

...lisäksi tilassa on valotettuja lasinegatiiveja.
